Fuerzas Armadas de Honduras
Fuerza Naval
Comandancia General

OFICIO: FNH/ CMDCIA/ N°2290-016

El propósito es informarle sobre el trabajo que la comisión técnica de la Fuerza Naval de Honduras ha realizado en la ciudad de Roatán, departamento de Islas de la Bahía, del día 16 al 19 de diciembre del año en curso. Donde se realizó la inspección técnica para verificar la condición de los buques pesqueros "CAPT. VICTORY y CAPTAIN BRYAN" los cuales se encuentra bajo la administración de la Organización Administradora de Bienes Incautados (OABI) y en custodia de la Fuerza Naval, atracados en el muelle del apostadero naval de Roatán.

Buque pesquero ^^CAPT. VICTORY^^

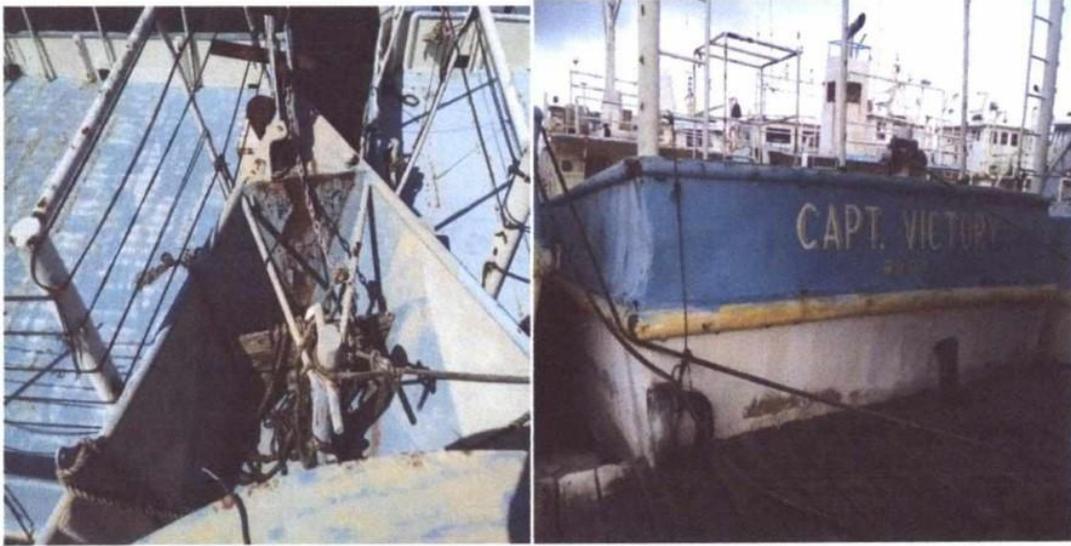
VISTA DE PROA A POPA DE LA EMBARCACION CAPT. VICTORY

El buque pesquero CAPT.VICTORY después de haber hecho la inspección general a todos los sistemas abordo, el mismo previo a hacerse a la mar, necesita mantenimiento de la obra viva, obra muerta, maquinaria, auxiliares y mantenimiento general del buque, sin embargo la embarcación es recuperable y en vista de la evaluación general hecha al buque y en base a la inspección realizada tomando como base de referencia la fecha de fabricación del casco que fue en 1991, esta comisión recomienda que dicha nave se ponga a la venta en un precio base de \$ 59,000.00.

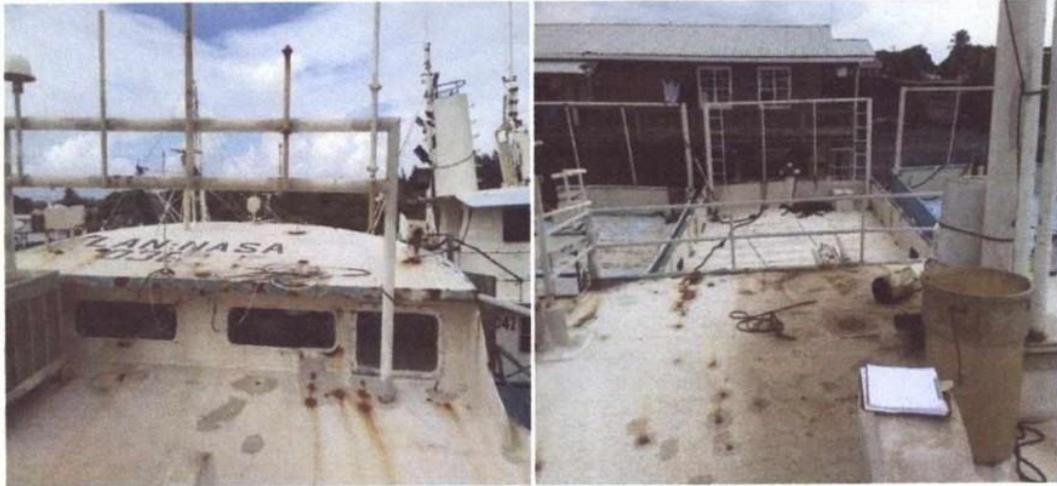
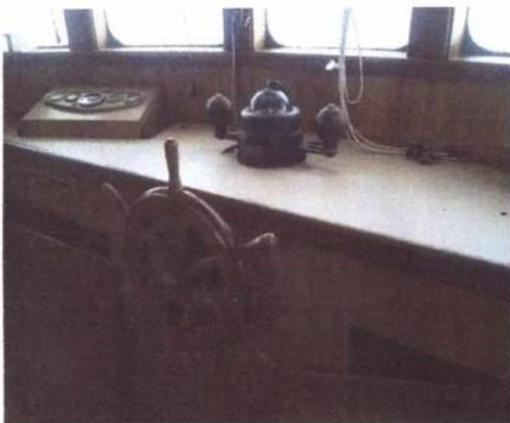
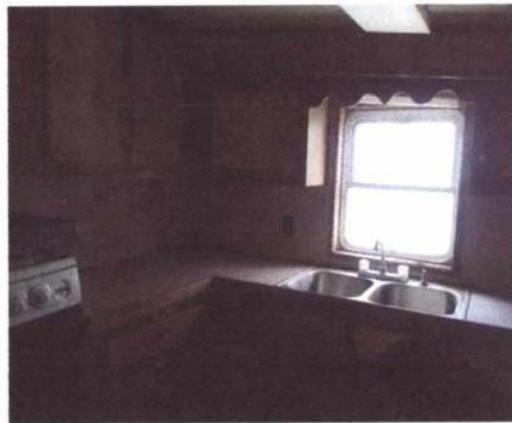
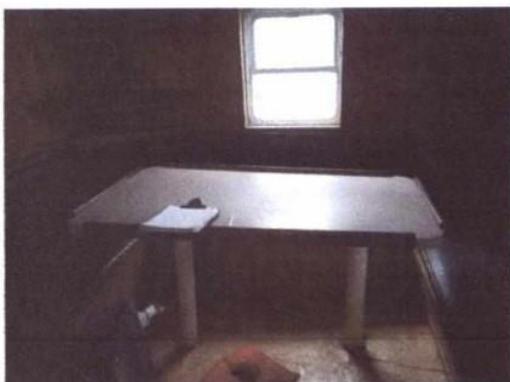
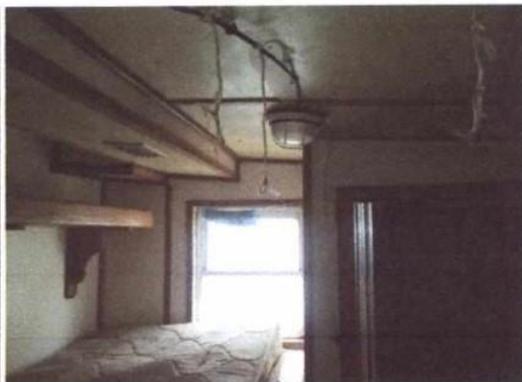
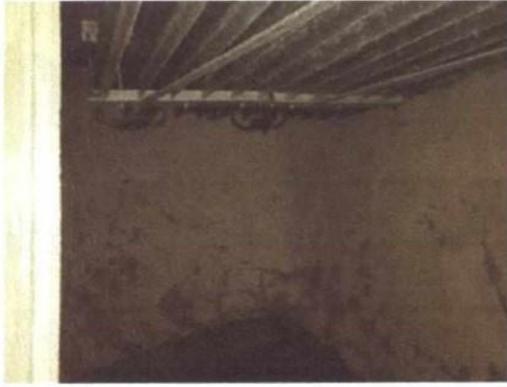
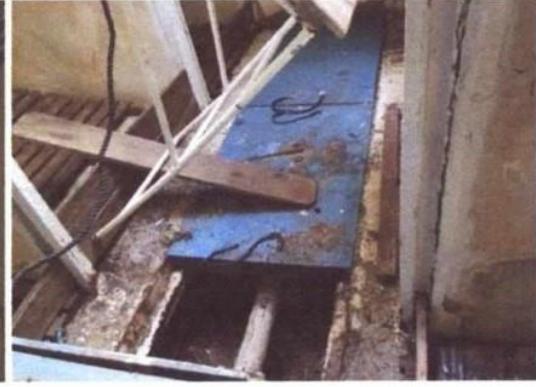
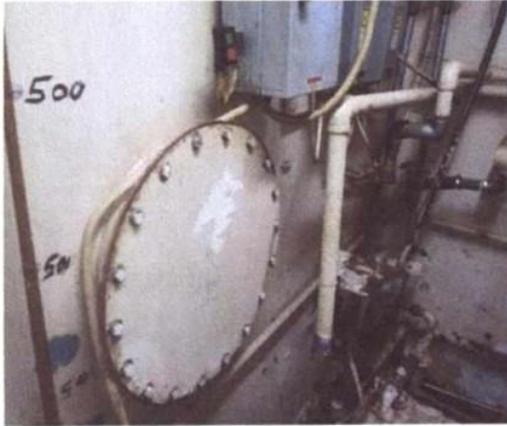
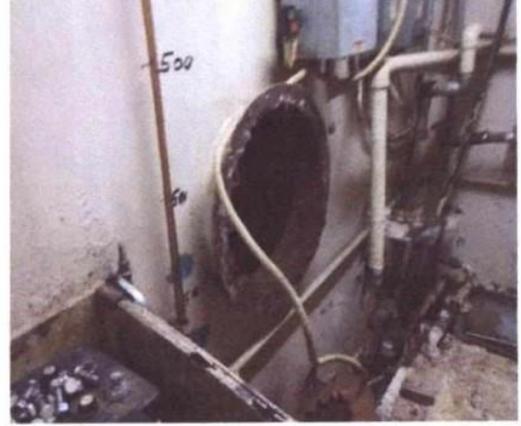
GRUPO 100

- a) Cubierta Principal parcialmente deteriorada por la corrosión y la salinidad, la misma es recuperable.
- b) Obra viva se encuentra en buen estado pero con una cantidad considerable de alga marina en el casco sin embargo el sistema de propulsión y auxiliares están en buen estado, la protección catódica de la embarcación se encuentra dañada, se verifico las palas de los timones, las hélices, los ejes del sistema de propulsión muestran que se encuentran en buen estado, pero con una considerable cantidad de alga marina. No se notaron dobladuras ni fisuras en la hélices, ni daños en el casco y obra viva

- c) Obra muerta se encuentra en buen estado solo necesita mantenimiento de pintura.
- d) Superestructura en buen estado solo necesita mantenimiento debido a la corrosión.

- e) Tuberías, bridas, válvulas y acoples del sistema de bombeo se encuentran en buen estado pero presentan un grado considerable de corrosión.
- f) El sistema de bombas hidráulicas auxiliares se encuentran en buen estado, pero las tuberías principales de suministro de combustible se encuentran levemente deterioradas por la corrosión, así como el winche y las poleas.

- g) Se inspeccionaron los tanques de combustible encontrándose en buen estado

- h) Se inspeccionaron los tanques de agua encontrándose en buen estado
- i) Se inspecciono el cuarto frio y se encuentra en buen estado

En conclusión el daño estructural causado por la corrosión ferrosa en este grupo a afectado los acoples o bridas, sin embargo la cubierta, obra viva, obra muerta, súper estructura, puentes, tanques de combustible, tuberías escoben y otro términos generales están en buen estado, cabe mencionar que la embarcación necesita una limpieza del casco para poder hacerse a la mar ya que cuenta con una buena cantidad de alga marina.

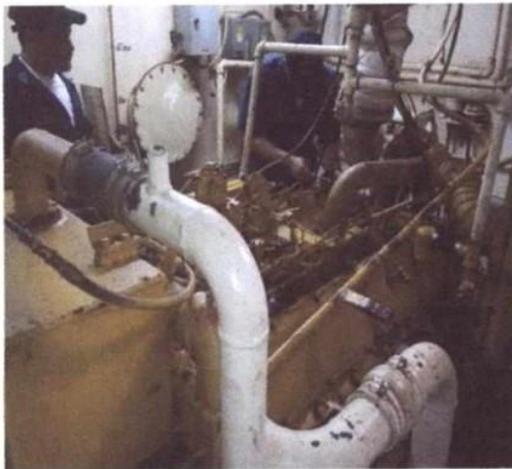
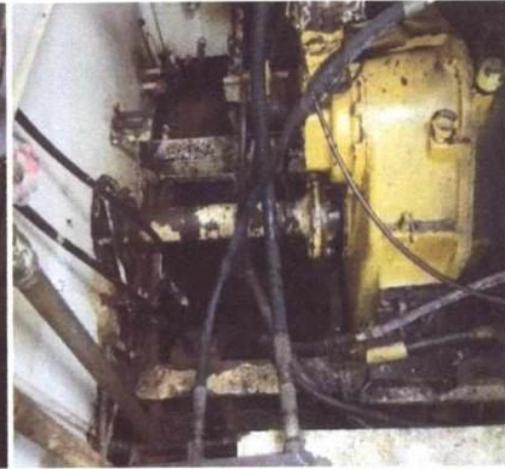
GRUPO 200
MAQUINARIA DE PROPULSION ABORDO

Sistema de propulsión de doce (12V), tiene abordo un motor Caterpillar DIESEL modelo 3412, serie 60M04382, 425 HP, 1800 RPM, desplazamiento de 24 litros y caja de transmisión hidráulica.

Conclusión: la máquina de propulsión está en buen estado y todos sus auxiliares como ser motor de arranque eléctrico, filtros y sistema de bombeo.

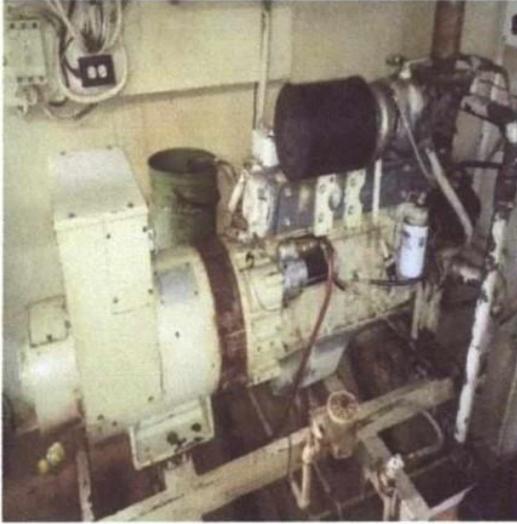
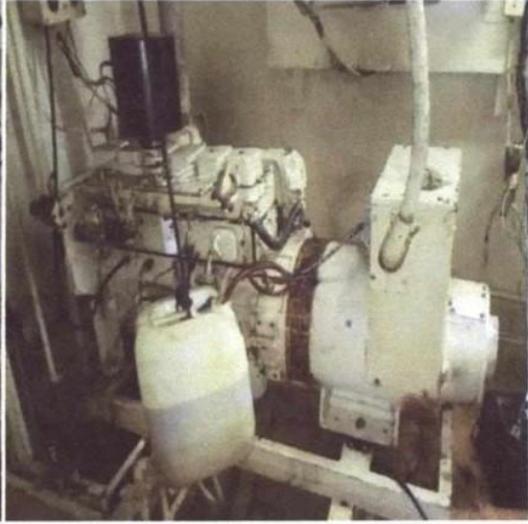
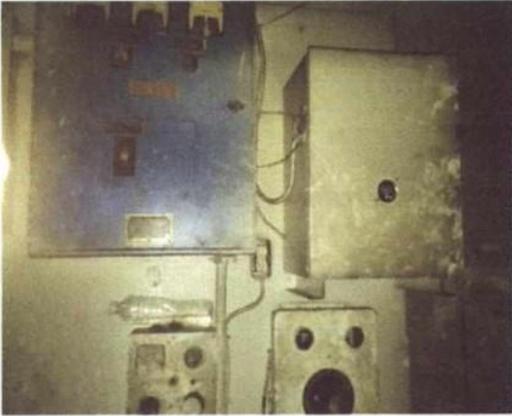
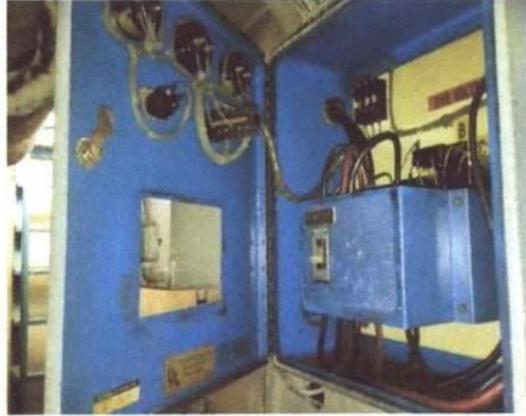
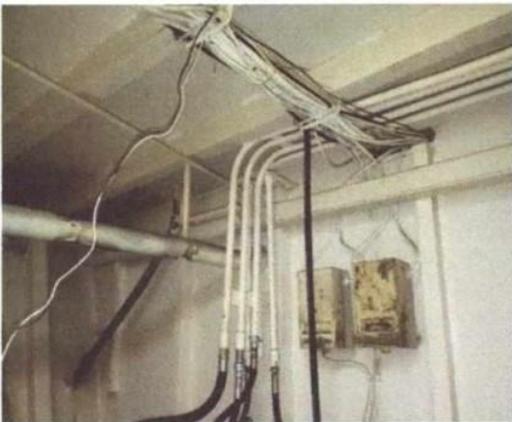
GRUPO 300
SISTEMA DE GENERACION

- a) Dos generadores eléctricos acoplados a las maquinas marca cummiss serie 45555452 y 45527656, potencia 40 KVA, trifásico de 220/380 voltios cada uno.

Observaciones: ambos generadores están en buen estado.

- b) Panel de distribución en buen estado

- 1) 1 cargador de batería de 110 ac-24VDC-40 amperios

Conclusión: sistema eléctrico en buen estado, con ciertas restricciones ya que se le debe dar mantenimiento al sistema.

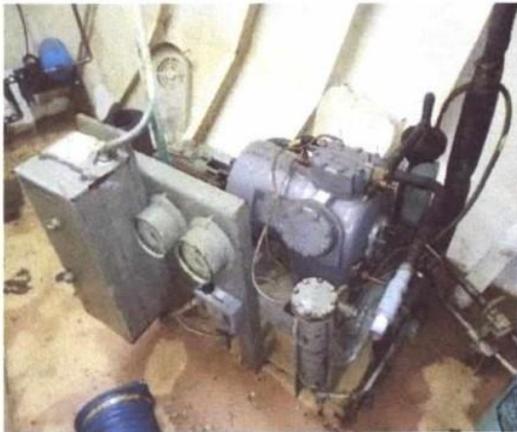
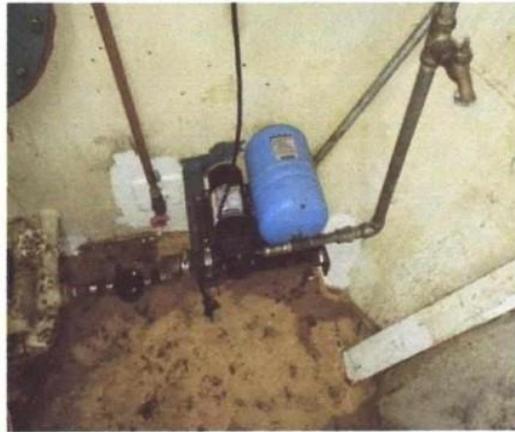
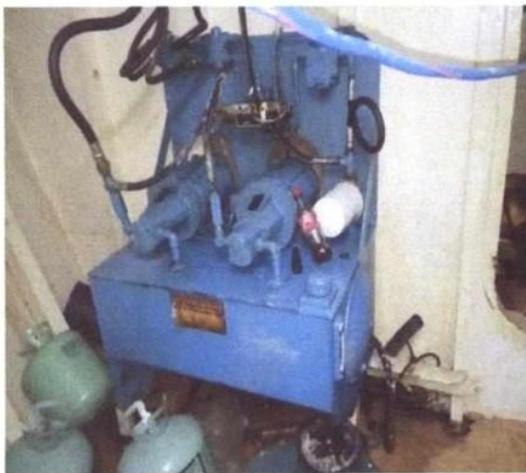
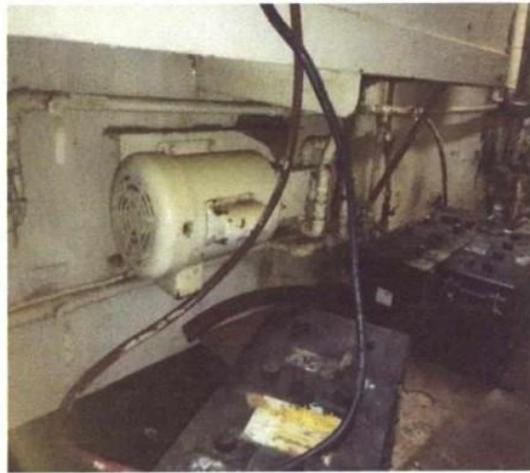
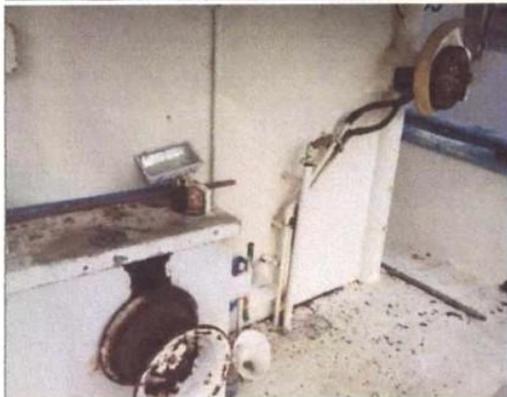
GRUPO 500
SISTEMA DE AUXILIARES Y CUBIERTA

- a) Bomba de achique en mal estado
- b) Compresor de aire frio en buen estado

- c) Dos bombas del sistema hidráulico en buen estado
- d) Bomba de agua en buen estado
- e) Bomba de trasiego de combustible en buen estado
- f) Inversor corriente alterna en buen estado

Conclusión: los sistemas auxiliares a pesar de que algunos se encuentran en buen estado necesitan mantenimiento.
