*Fuerzas Armadas de Honduras
Fuerza Naval
Comandancia General*

OFICIO: FNH/ CMDCIA/ N°2290-016

El propósito es informarle sobre el trabajo que la comisión técnica de la Fuerza Naval de Honduras ha realizado en la ciudad de Roatán, departamento de Islas de la Bahía, del día 16 al 19 de diciembre del año en curso. Donde se realizó la inspección técnica para verificar la condición de los buques pesqueros "CAPT. VICTORY" y "CAPTAIN BRYAN" los cuales se encuentra bajo la administración de la Organización Administradora de Bienes Incautados (OABI) y en custodia de la Fuerza Naval, atracados en el muelle del apostadero naval de Roatán.

Buque pesquero "CAPTAIN BRYAN"

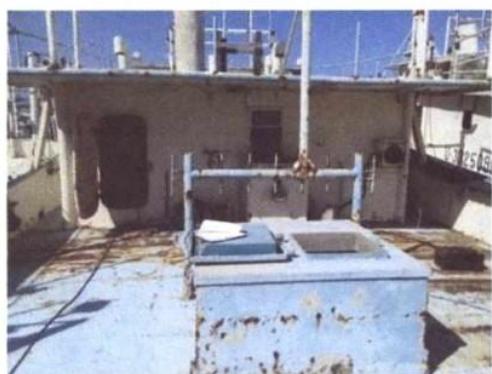
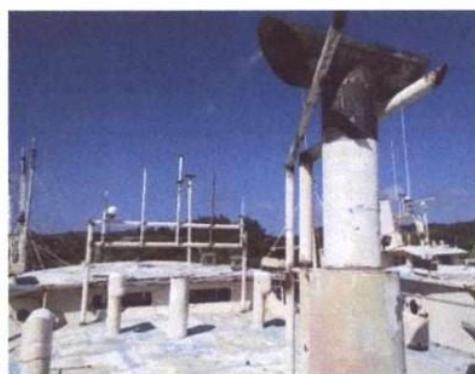
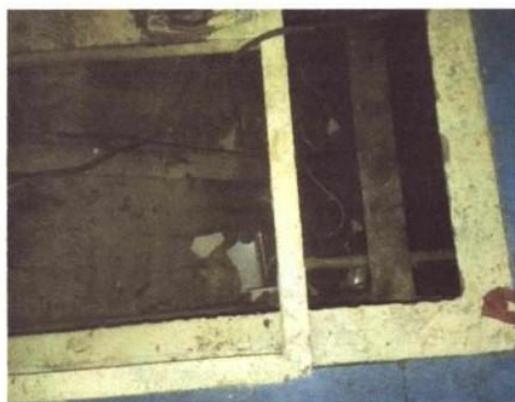
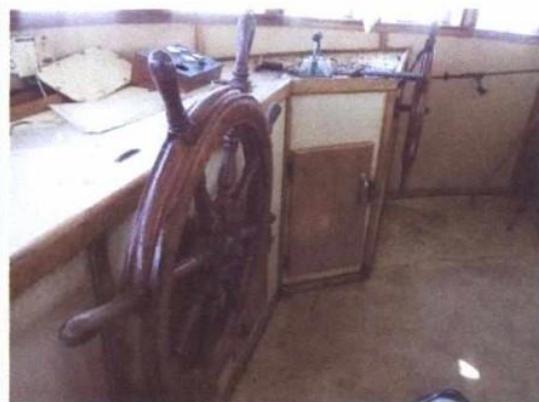
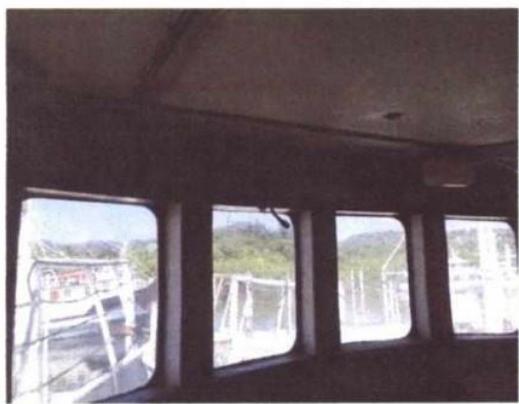
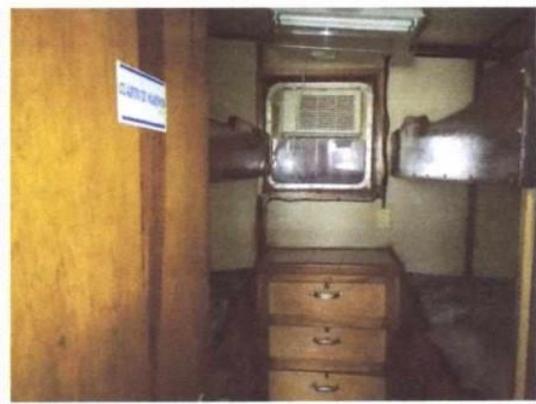
SISTEMA ESTRUCTURAL DEL CASCO, INTERIORES Y TANQUES

- a) Cubierta Principal parcialmente deteriorada por la corrosión y la salinidad, la misma es recuperable.
- b) Obra viva se encuentra en buen estado pero con una cantidad considerable de alga marina en el casco sin embargo el sistema de propulsión y auxiliares están en buen estado, la protección catódica de la embarcación se encuentra dañada, se verifico las palas de los timones, las hélices, los ejes del sistema de propulsión muestran que se encuentran en buen estado, pero con una considerable cantidad de alga marina.

- c) Obra muerta se encuentra en buen estado solo necesita mantenimiento de pintura.
- d) Superestructura en buen estado solo necesita mantenimiento debido a la corrosión.

- e) Tuberías, bridás, válvulas y acoples del sistema de bombeo se encuentran en buen estado pero presentan un grado considerable de corrosión.
- f) El sistema de bombas hidráulicas auxiliares se encuentran en buen estado, pero las tuberías principales de paso de aceite se encuentran levemente deterioradas por la corrosión, así como el wincher y las poleas.

- g) Se inspeccionaron los tanques de combustible encontrándose en buen estado
- h) Se inspeccionaron los tanques de agua y se encuentran en buen estado.
- i) Se inspeccionaron los tanques de agua encontrándose en buen estado
- j) Se inspecciono el cuarto frio y se encuentra en buen estado

En conclusión el daño estructural causado por la corrosión ferrosa en este grupo a afectado los acoples o bridas, sin embargo la cubierta, obra viva, obra muerta, súper estructura, puentes, tanques de combustible, tuberías escoben y otro términos generales están en buen estado, cabe mencionar que la embarcación necesita una limpieza del casco para poder hacerse a la mar ya que cuenta con una buena cantidad de alga marina.

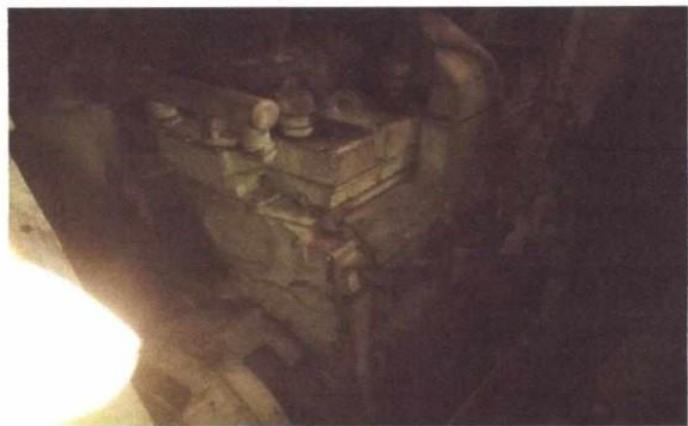
GRUPO 200
MAQUINARIA DE PROPULSION ABORDO

Sistema de propulsión de seis (06) cilindros lineal, tiene abordo un motor Cummins DIESEL KT 425 HP.

Conclusión: la máquina de propulsión está en buen estado y todos sus auxiliares como ser motor de arranque eléctrico, filtros y sistema de bombeo.

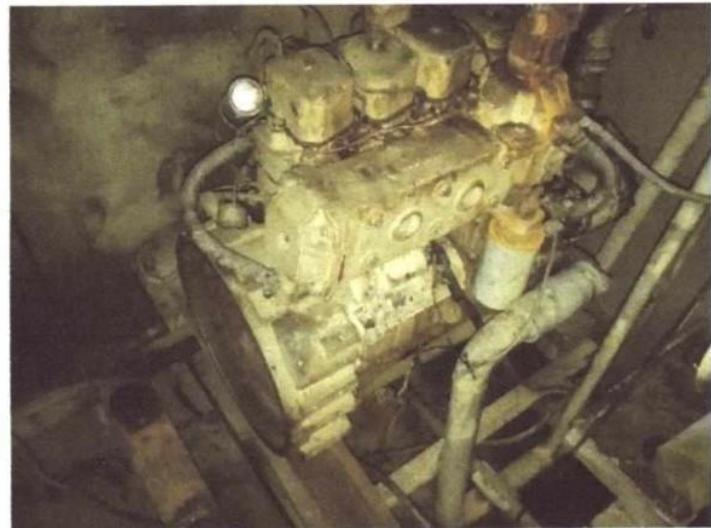
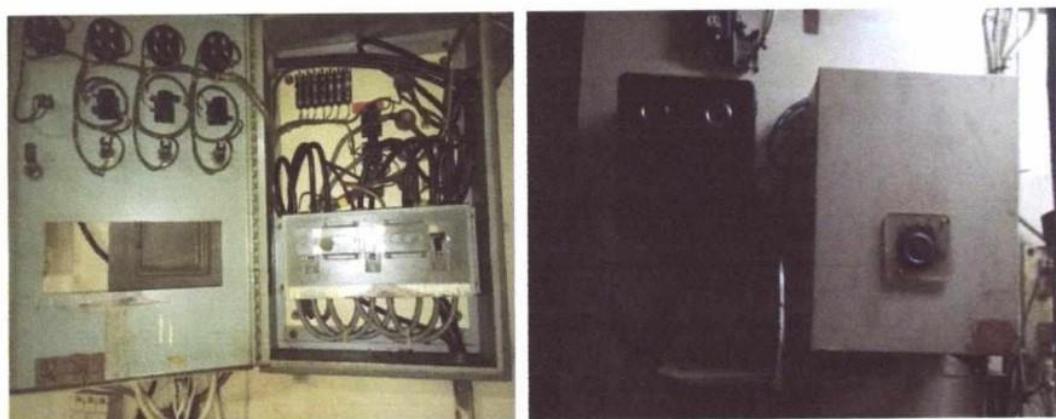
GRUPO 300
SISTEMA ELECTRICO

- a) Solo cuenta con el motor cummins de 4 cilindros en buen estado, la parte generadora no se encuentra.

Observaciones: La parte generadora no se encuentra a bordo de la embarcación, solo está el motor marca cummins donde se ensambla la parte generadora.

- b) Panel de distribución en buen estado

Cargador de batería de 110 ac-24VDC-40 amperios

Conclusión: sistema eléctrico en buen estado, con ciertas restricciones ya que se le debe dar manteamiento al sistema.

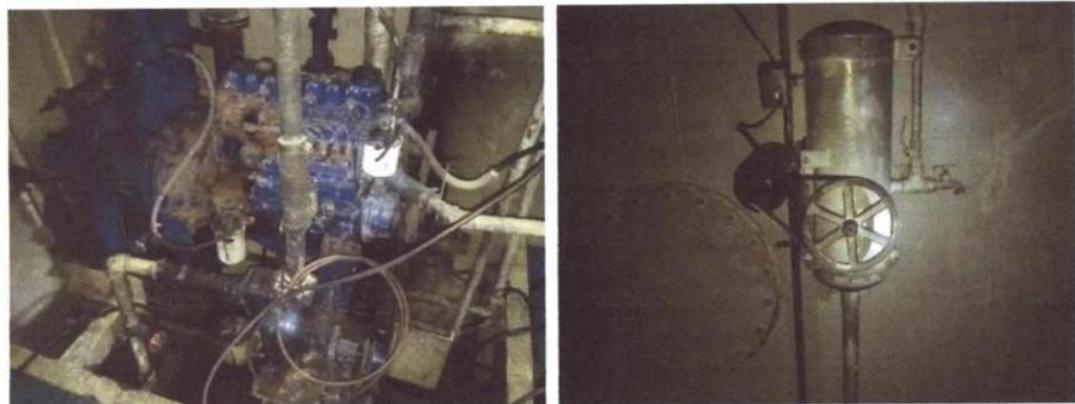
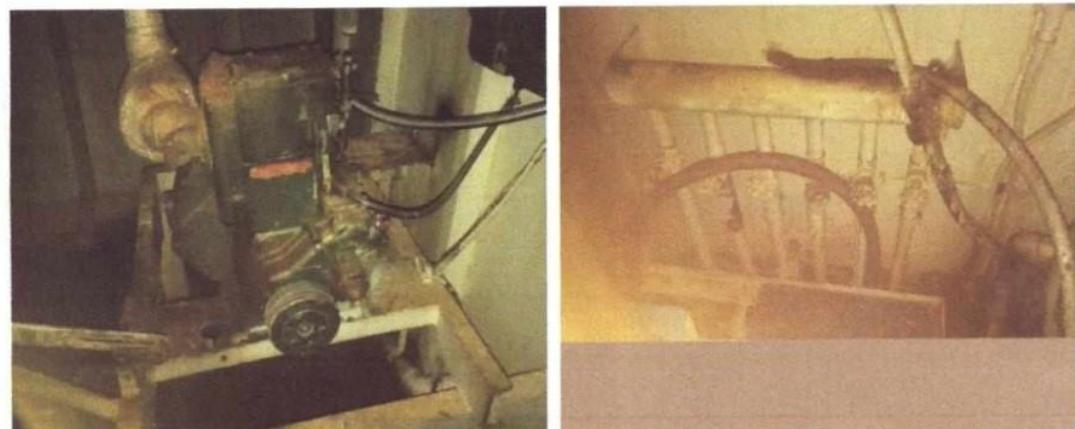
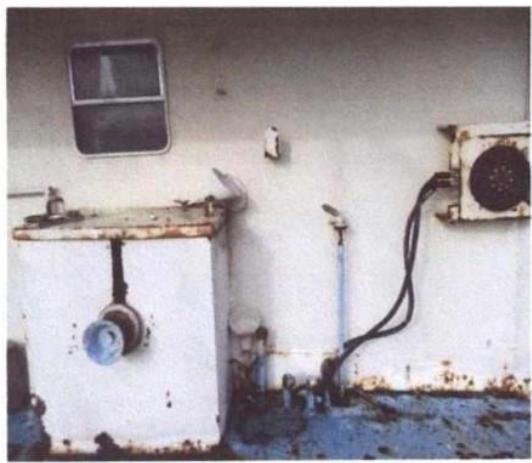
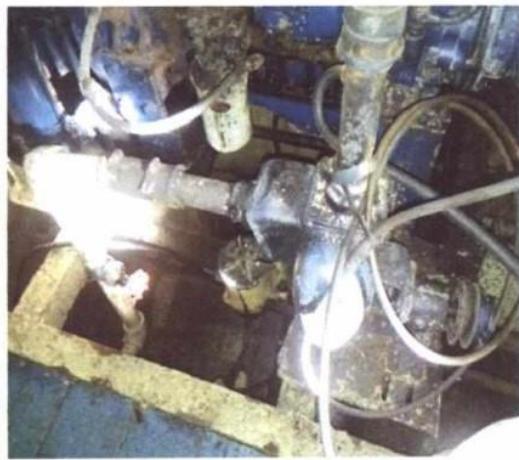
GRUPO 500
SISTEMA DE AUXILIARES Y CUBIERTA

- 1) Bomba de achique en buen estado
- 2) Compresor de aire frio en buen estado
- 3) Sistema hidráulico en buen estado
- 4) Bomba de agua en buen estado
- 5) Bomba de trasiego de combustible en buen estado
- 6) Inversor corriente alterna en buen estado

Conclusión. Los sistemas auxiliares a pesar de que algunos se encuentran en buen estado necesitan mantenimiento.
