FUERZAS ARMADAS DE HONDURAS
FUERZA NAVAL
ESTADO MAYOR NAVAL

EXPEDIENTE : EMGN/1D4/012/2016
ASUNTO : **INFORME**
A L : SEÑOR
COMANDANTE GENERAL F.N.H
CONTRALMIRANTE
DON JESUS HUMBERTO BENITEZ ALVARADO
SU OFICINA

- II. Características principales del Buque Tanquero "**Emporio**"
 - a. Eslora 205 pies
 - b. Manga 40 pies
 - c. Tonelaje bruto 1,192 toneladas
 - d. Clasificación A-1 Buque Tanquero según la Empresa Clasificadora Lyods

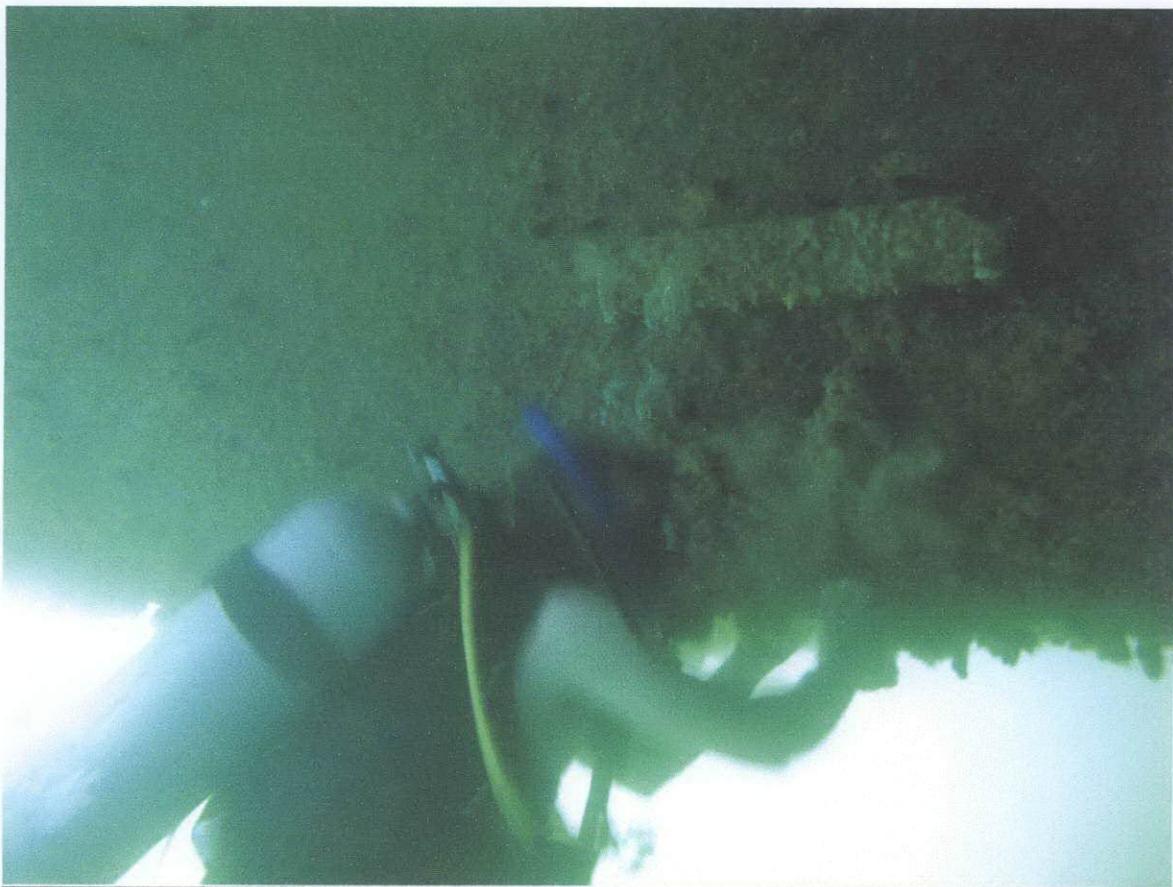
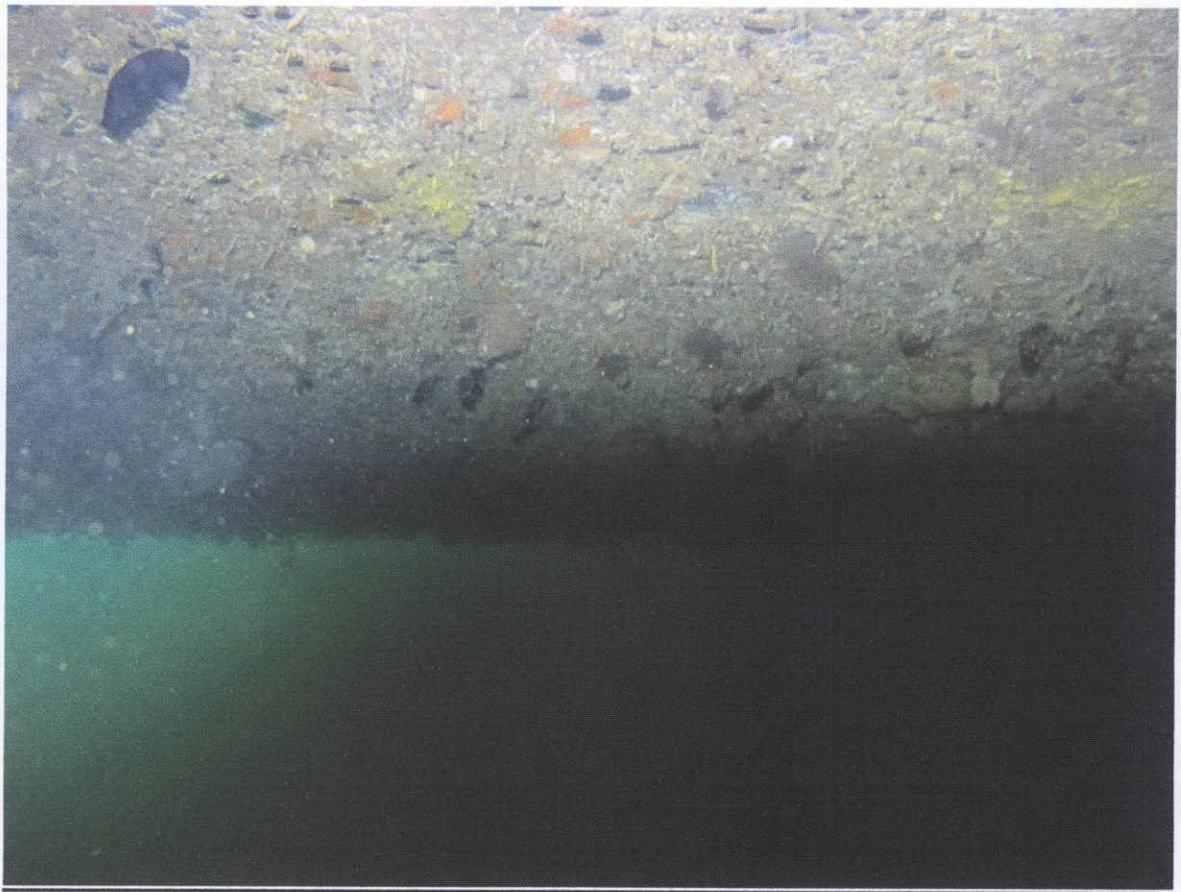
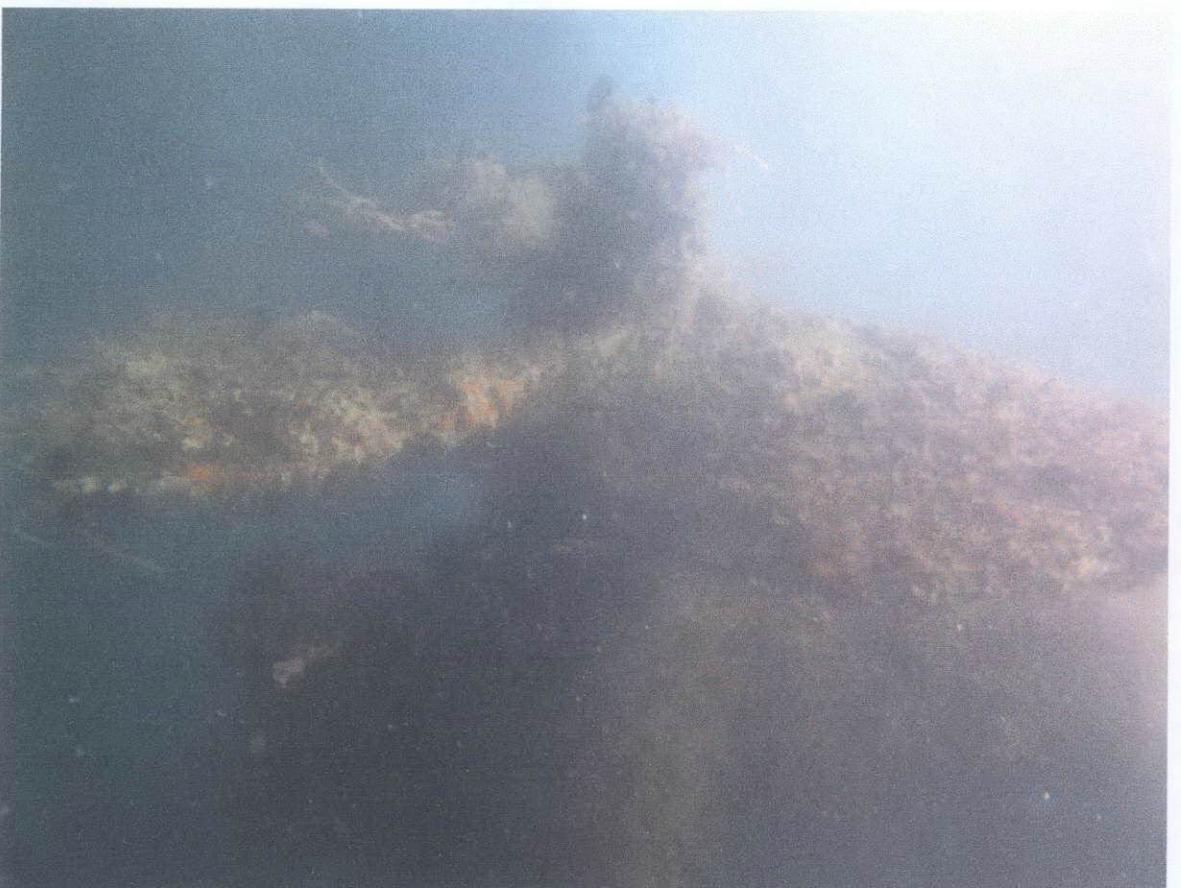
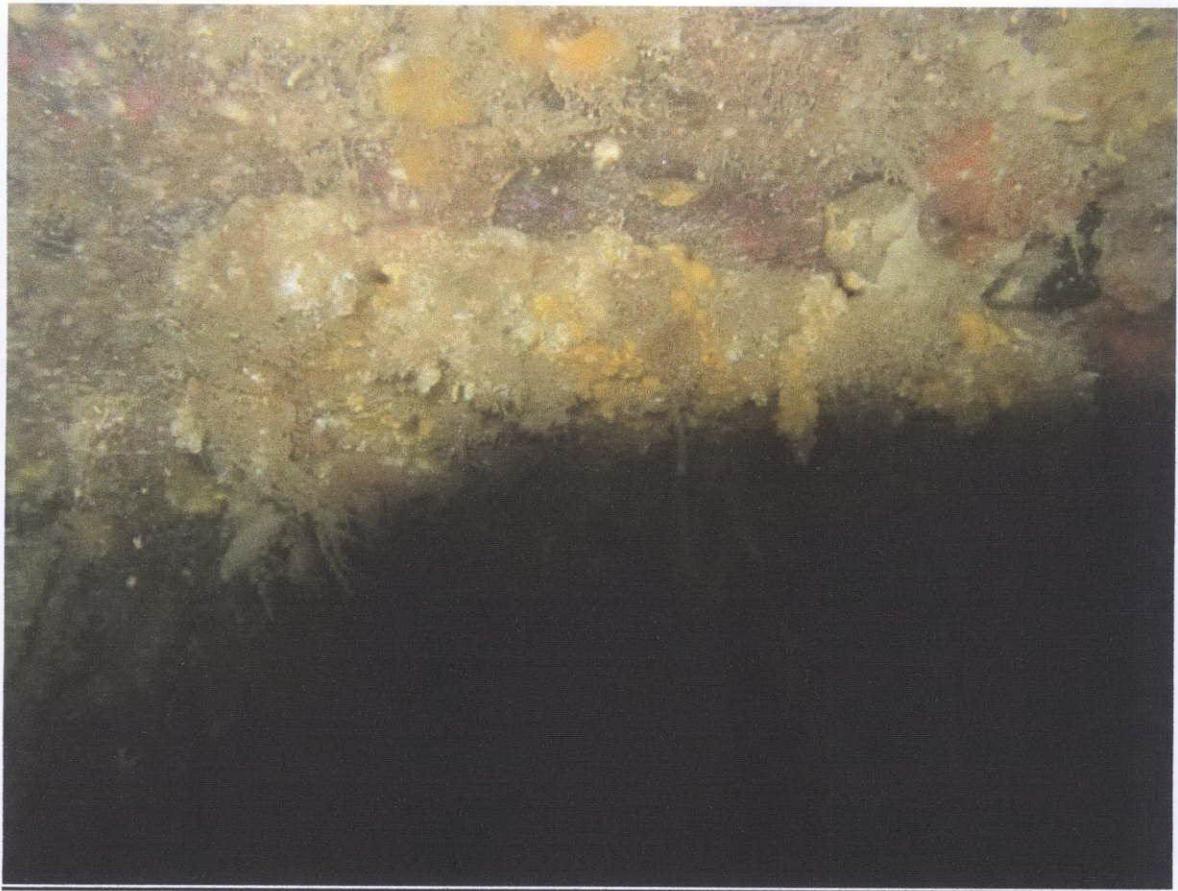
GRUPO 100

- a) Cubierta Principal parcialmente deteriorada por la corrosión y la salinidad, la misma es recuperable ya que según información proporcionada a la Comisión este barco antes de ser asegurado, había sido llevado a mantenimiento a dique donde se pintó la obra viva, obra muerta, cubierta principal y superestructura.

- b) Tuberías, bridas, válvulas y acoples del sistema de bombeo también presentan un grado considerable de corrosión.
- c) El sistema de las bombas hidráulicas auxiliares, de las tuberías principales de suministro de combustible levemente deterioradas por la corrosión.

- d) Se inspeccionaron los tanques de combustible donde todos están en buen estado y estancos.
- e) **Se llevó a cabo una inspección submarina de la obra viva y se detectó una cantidad considerable del alga marina en el casco sin embargo las tomas de fondo del mar del sistema de propulsión y auxiliares muestran que están en buen estado, lo mismo la protección catódica de la embarcación con desgaste natural por su uso, además se verificaron las palas de los timones, las hélices, los ejes del sistema de propulsión todo en buen estado, solo que con cantidad significativa de alga, pero no se notaron dobladuras ni fisuras en las hélices, ni daños en el casco u obra viva.**

En conclusión el daño estructural causado por la corrosión ferrosa en este grupo ha afectado los acoples o bridas, sin embargo, la cubierta, obra viva, obra muerta, súper estructura, puente, tanques de combustible, tuberías, escobas y otros en términos generales están en buen estado, cabe mencionar que la embarcación necesita una limpieza de casco urgente para poder hacerse a la mar, ya que la cantidad de alga en la obra viva es significativa.

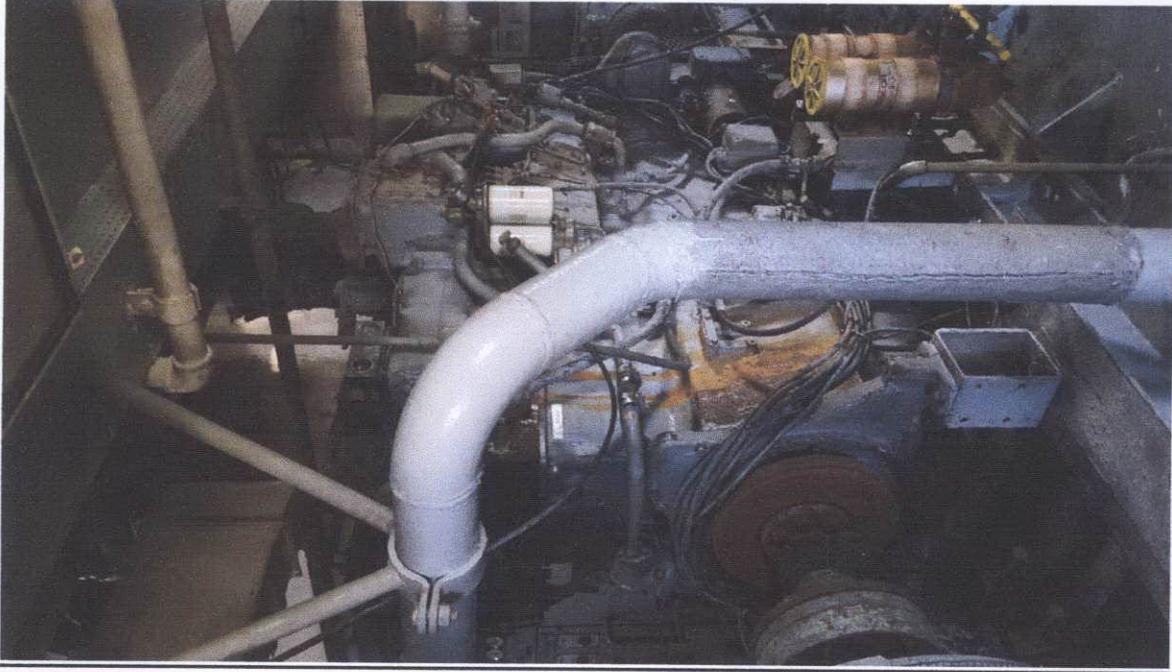
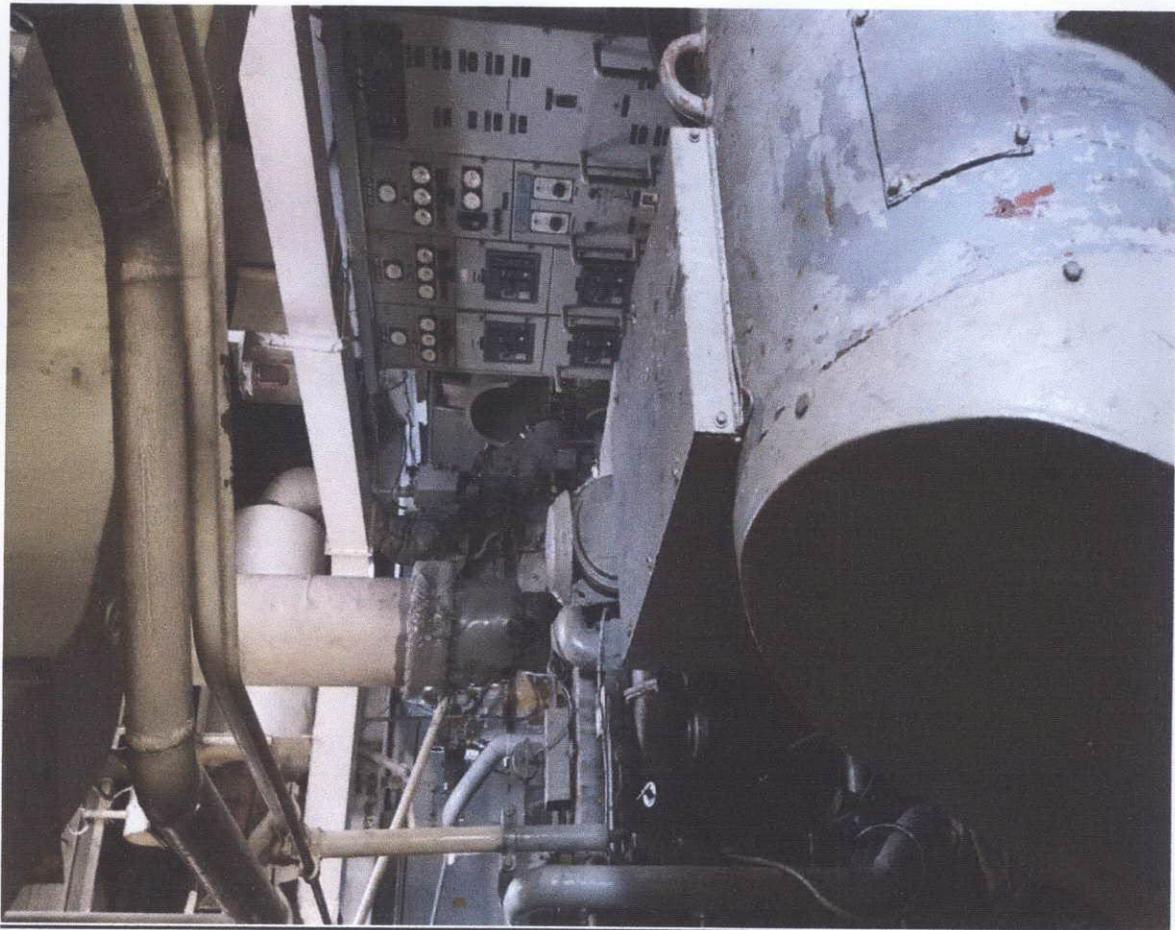
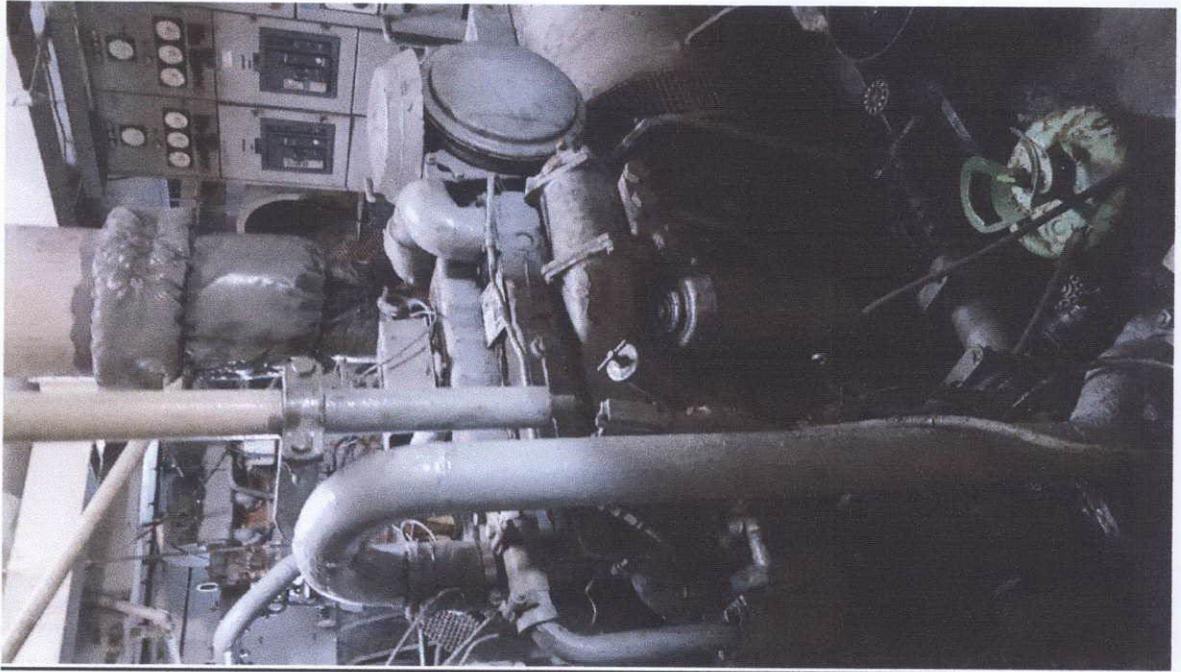
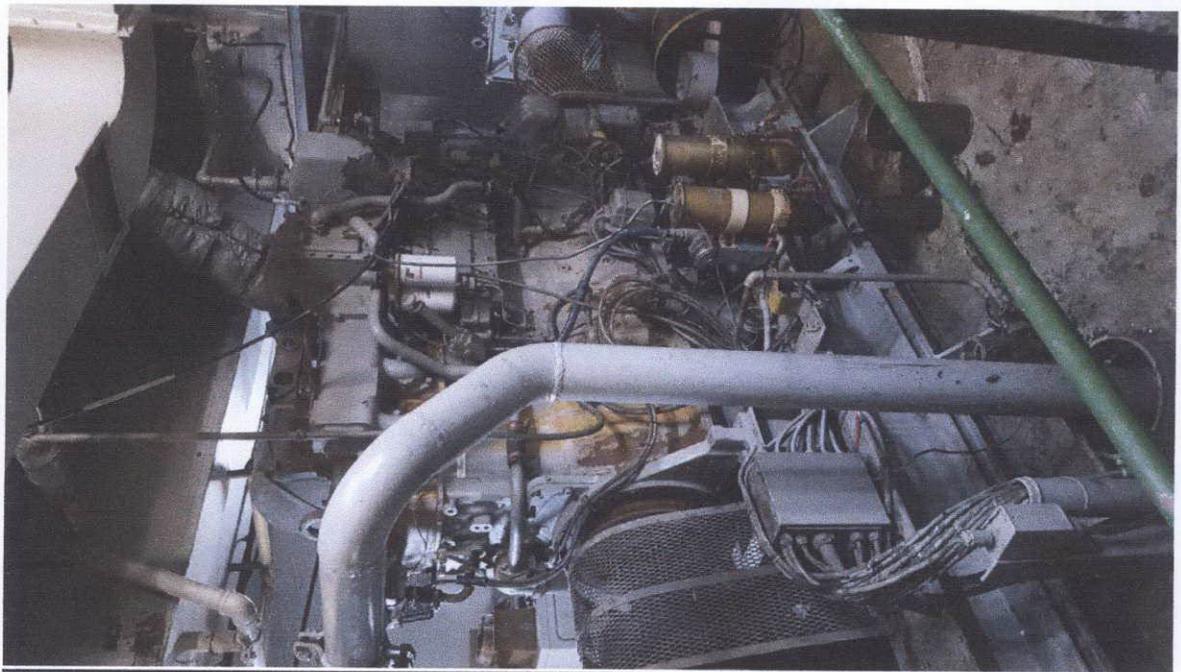
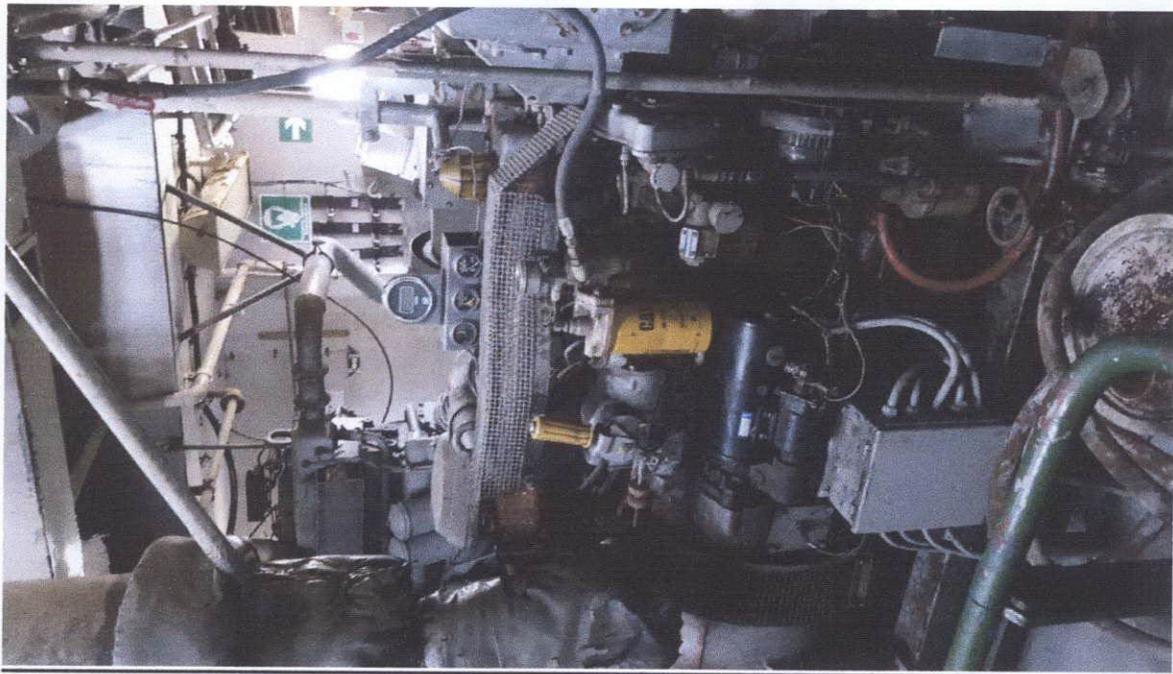
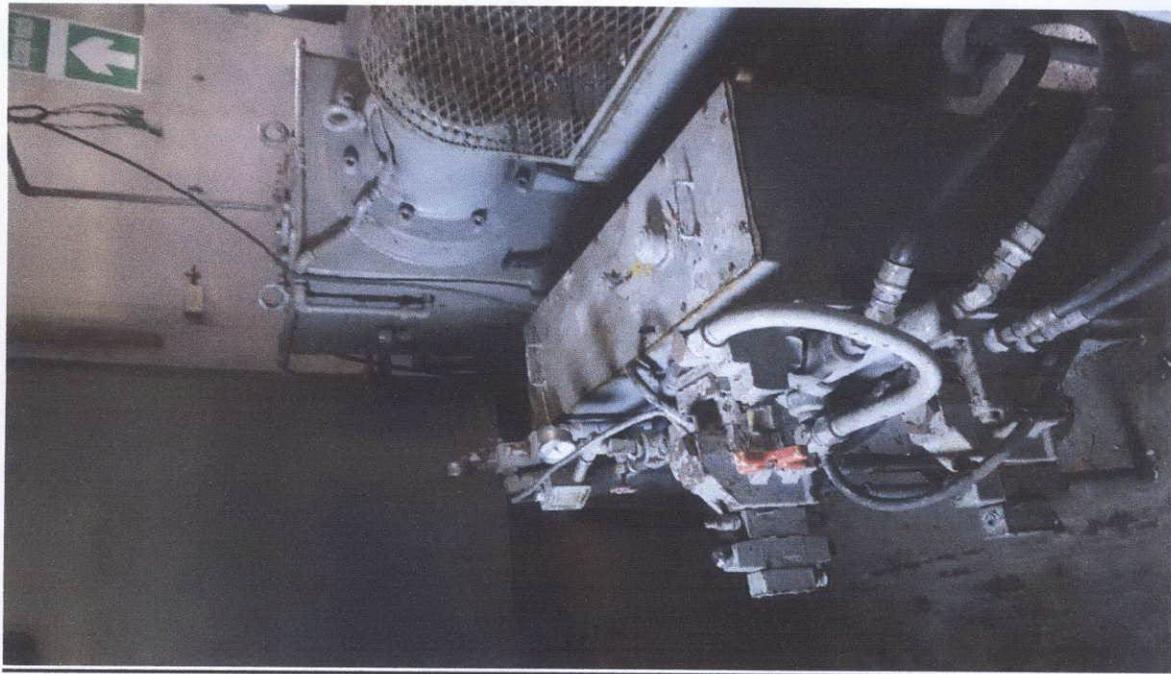
GRUPO 200

Sistema de propulsión, de seis (06) cilindros en línea de la embarcación EMPORIO tiene a bordo dos motores de propulsión Modelo D-353-6 cilindros en línea, marca Caterpillar, serie 46B3575 1300 RPM 352 kilovatios, desplazamiento de 24 litros y caja de transmisión hidráulica.

Conclusión: Ambas máquinas de propulsión están en buen estado y todas sus auxiliares como ser motor de arranque eléctrico, filtros y sistema de bombeo en buen estado y presentes en el motor.

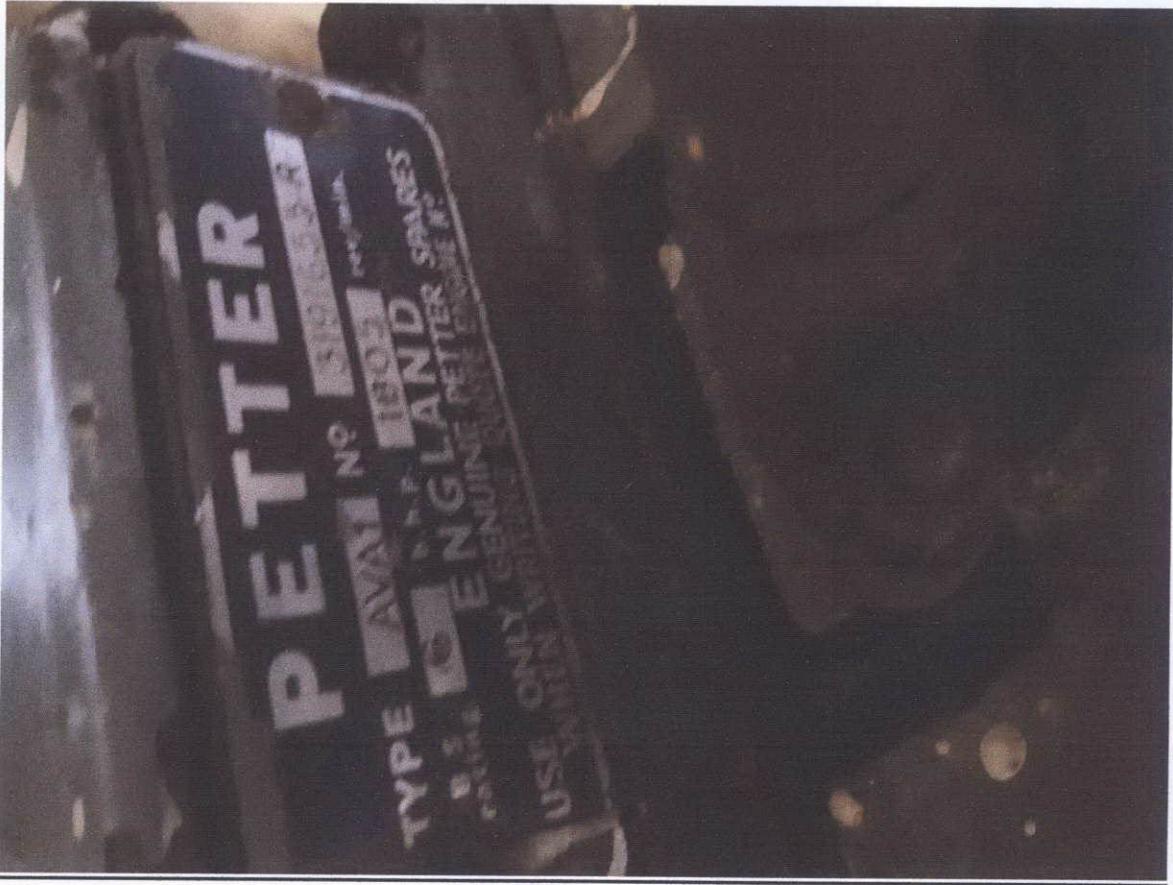
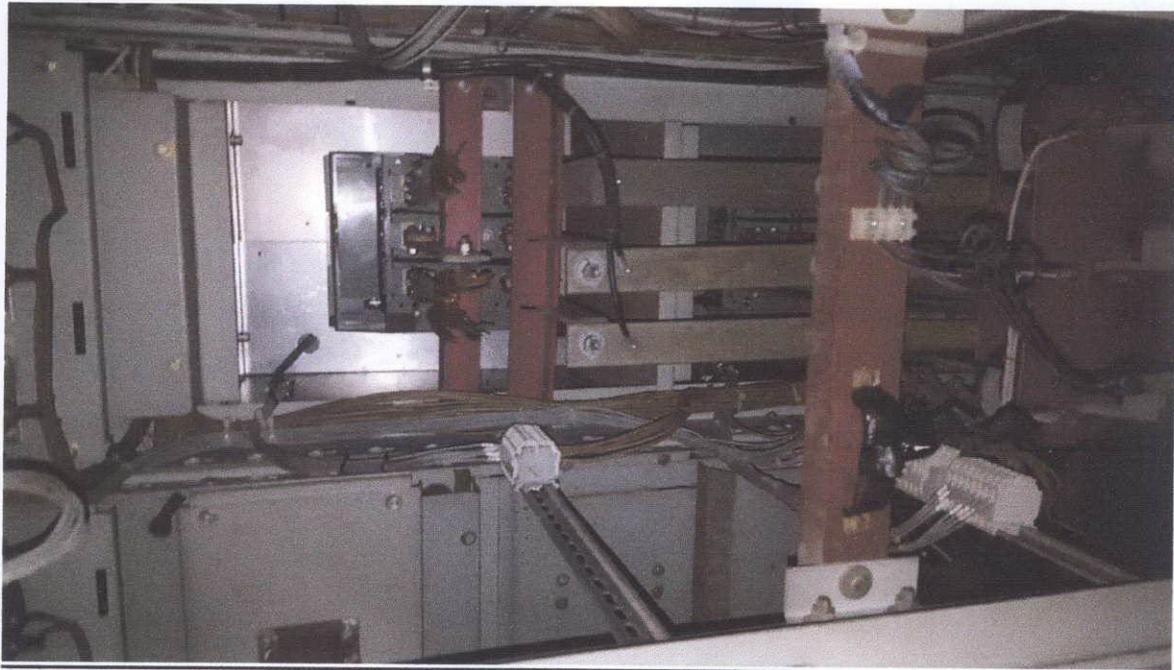
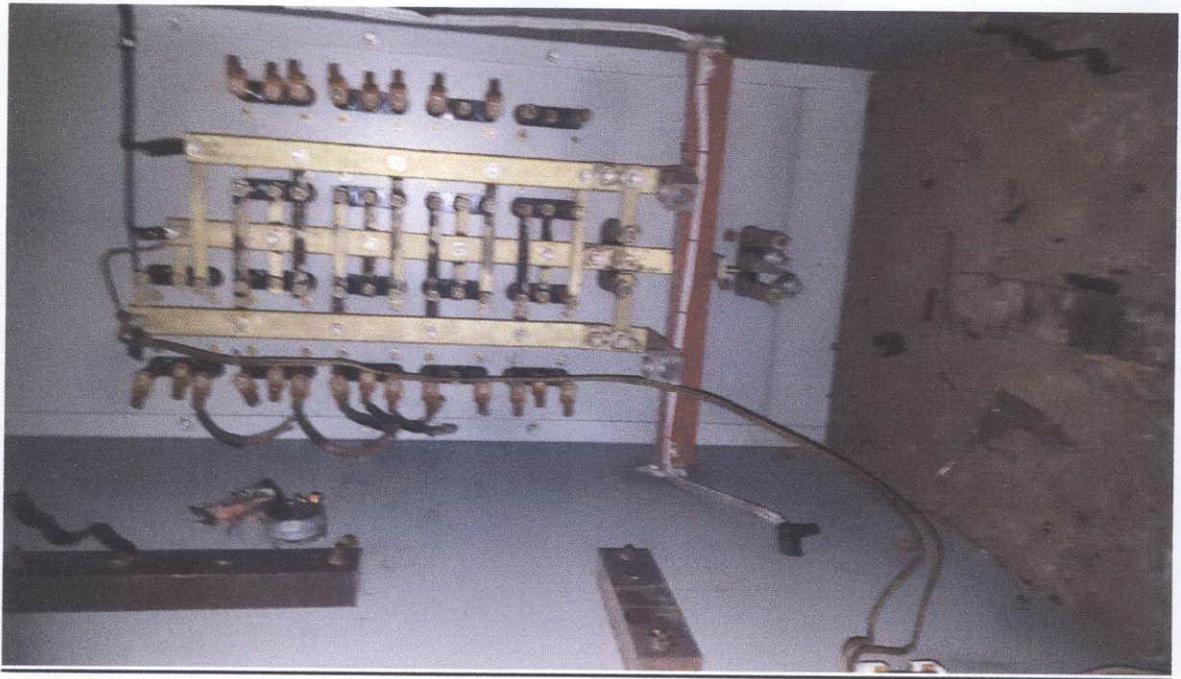
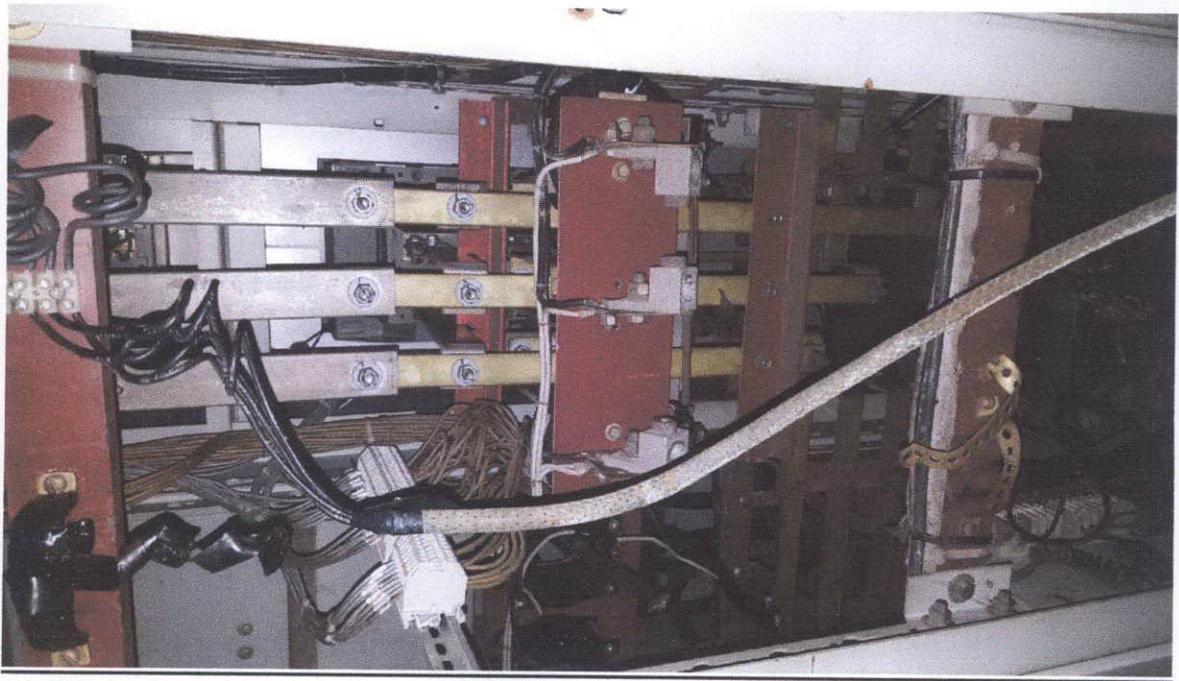
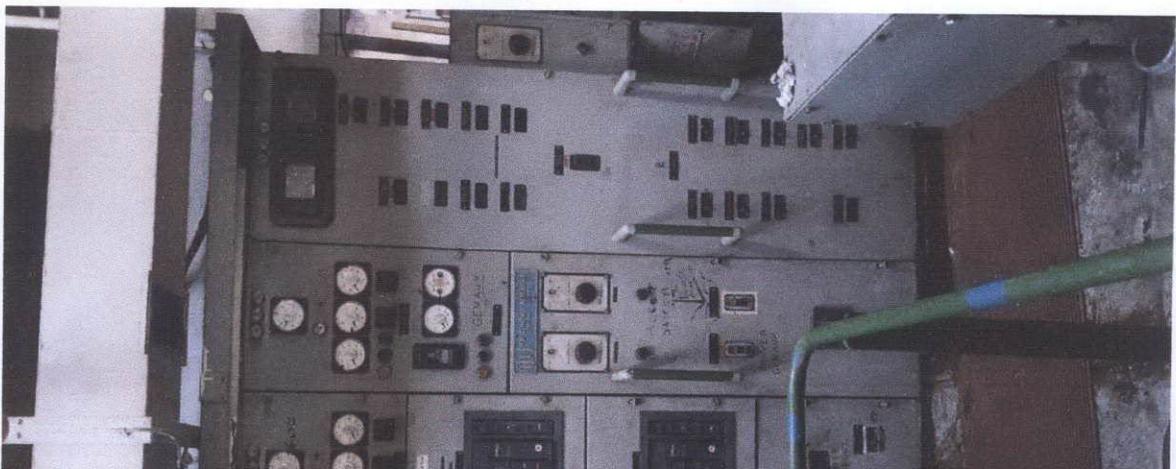
GRUPO 300

- a) Dos (02) generadores eléctricos acoplados a las máquinas marca Canadian general Electric, modelo # 1010580, serie 117428, potencia 312 KVA, frecuencia 60 ciclos, trifásico de 480 voltios, amperaje 376.

Observaciones: ambos generadores están en buen estado, sin embargo se observó que los cables de salida de ambos generadores al panel de distribución están cortados, deshabilitando el sistema en su totalidad, el cual necesita el reemplazo de los

- b) Generador auxiliar en el cuarto de máquinas, modelo D-330, marca Caterpillar, serie 4-B-3488, RPM – 1800, generador modelo Canadian General Electric 1010582, serie 117429, potencia 94KVA, frecuencia 60 ciclos, voltaje 480, amperaje 113, rotación **CCW/CW** (Counter clockwise)

Observaciones: El generador tiene una apariencia aceptable, sin embargo la máquina del generador necesita una revisión general, ya que el aceite se mezcla con el agua posiblemente por una ruptura de la culata, juntas o empaques por lo consiguiente esta comisión afirma que esta máquina necesita una revisión y reparación general.

- c) Panel de distribución: marca ITE/fabricación canadiense, el cual consiste en un relevador, transfer y control de voltaje consta de cuatro (04) corta circuitos, modelo NT-OGHI, cuatro (04) corta circuitos Cuttler Hammer de 250 amperios y dieciséis (16) cortacircuitos de 200 amperios.
- d) Componentes
- 1) 1 Autotransformador / Federal Pacific de 45 KVAT4T-45, serie 218505- 03
 - 2) 1 Autotransformador r Cuttler Hammer 15KVA/, configuración DELTA, Modelo B-48M-28T15
 - 3) 1 Autotransformador de 10KVA
 - 4) 3 Autotransformador de 25 KVA de 480 voltios a 1110/220 V
 - 5) 2 Cargadores de baterías 110 ac-24VDC-40 amperios.

Conclusión: Sistema eléctrico EN BUEN ESTADO, con restricciones, ya que la no existencia de los cables de transferencia de los generadores al panel de distribución, también deshabilitan la operatividad de dicho panel, y por ente el sistema eléctrico de corriente alterna y directa.

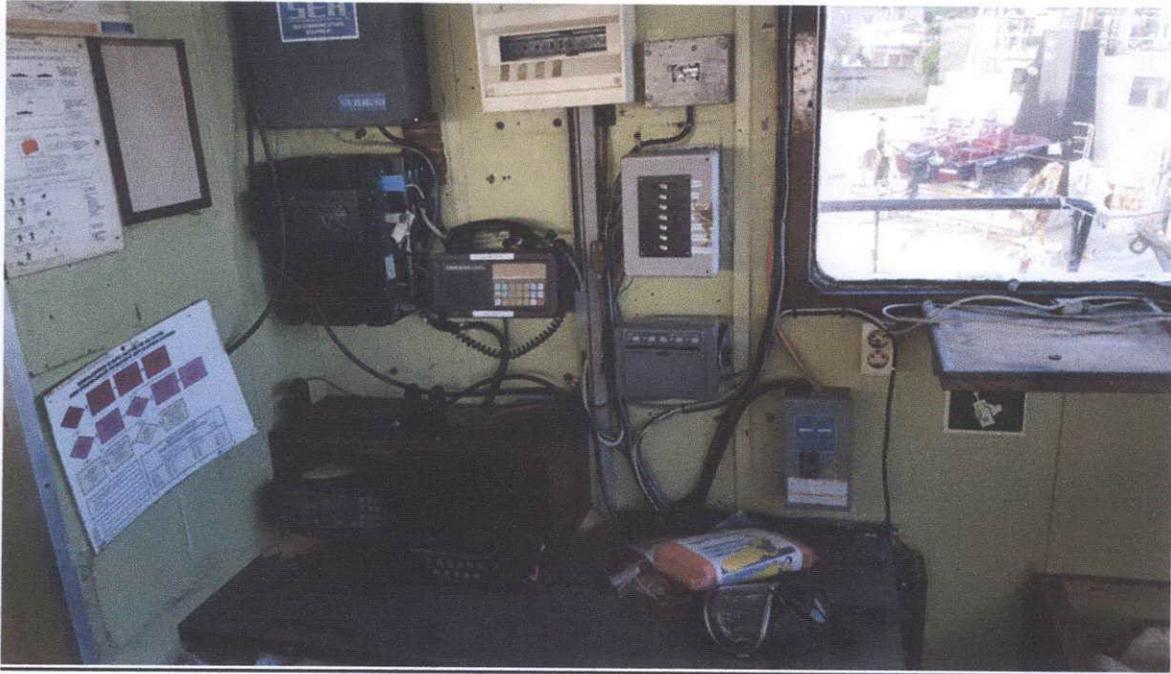
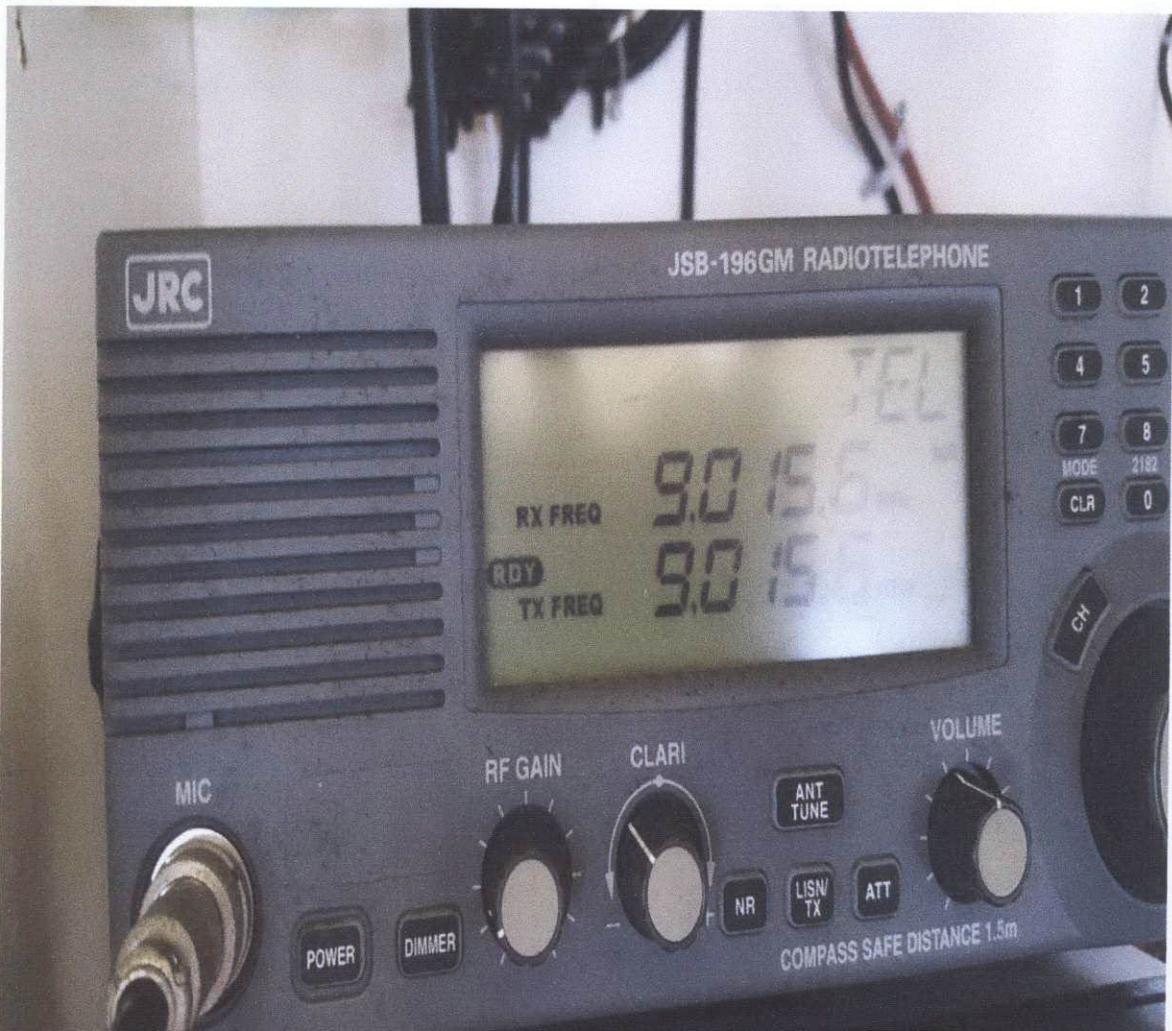
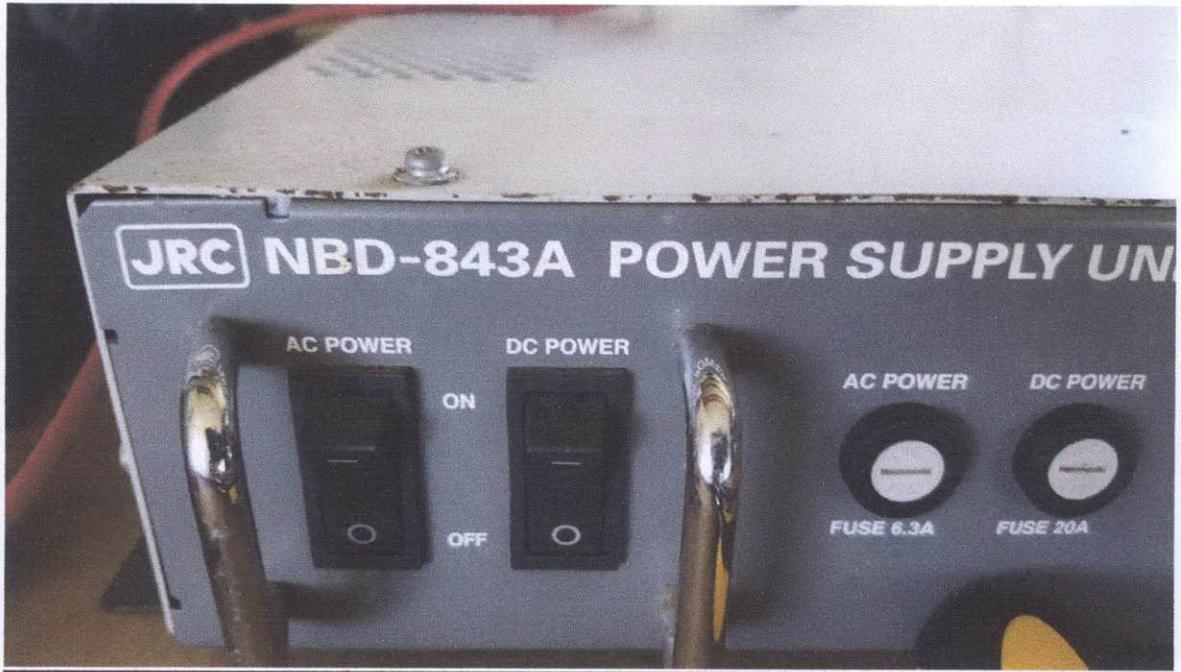
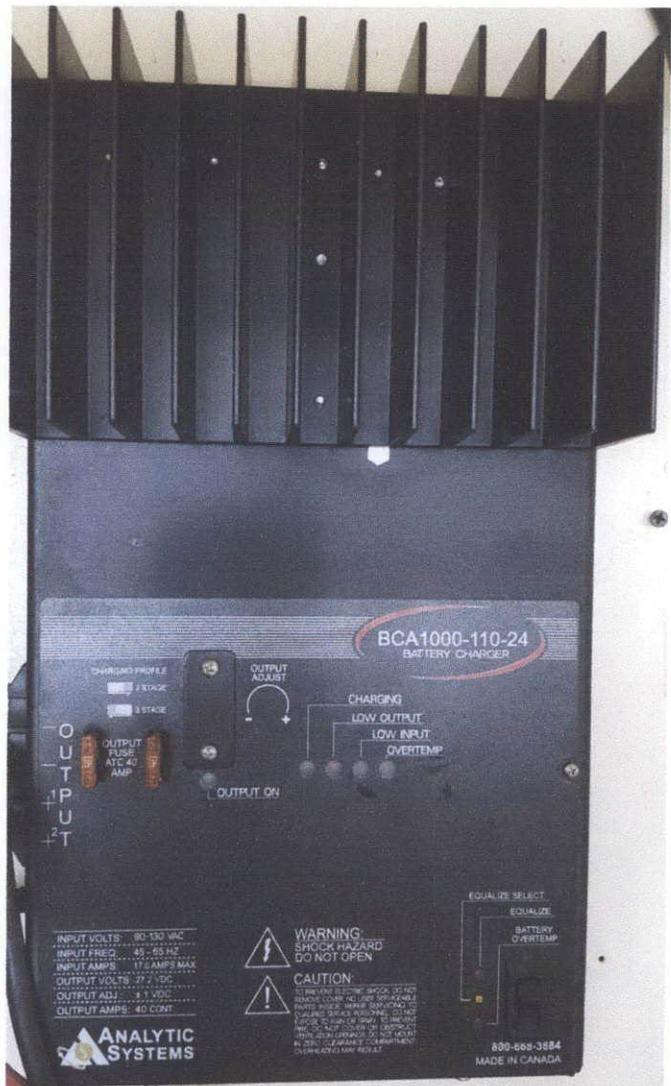
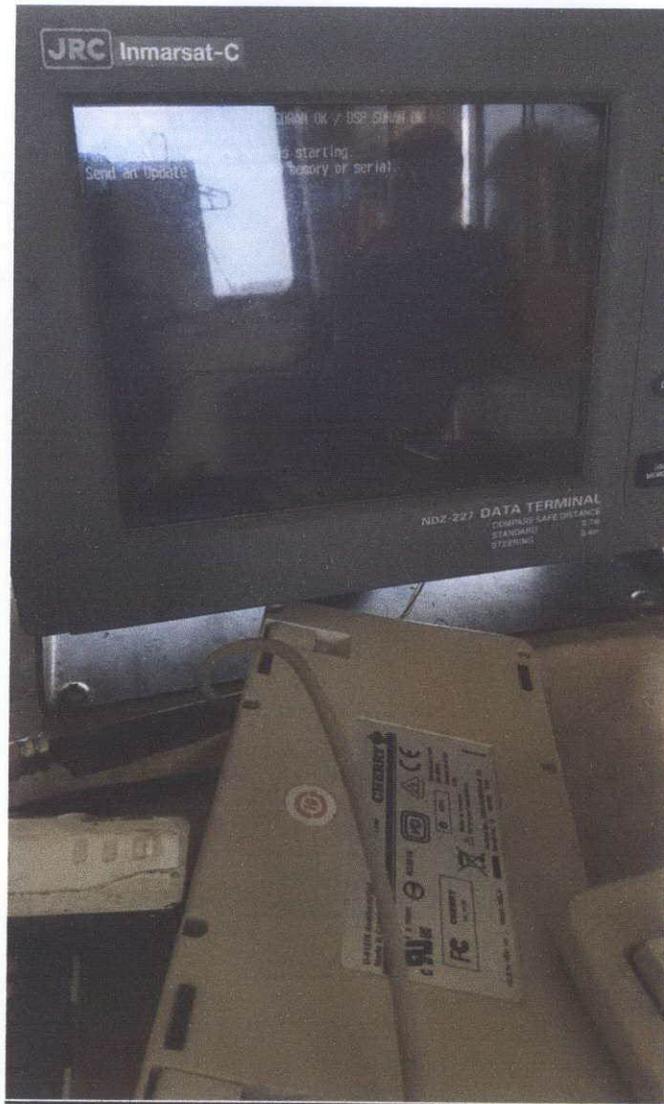
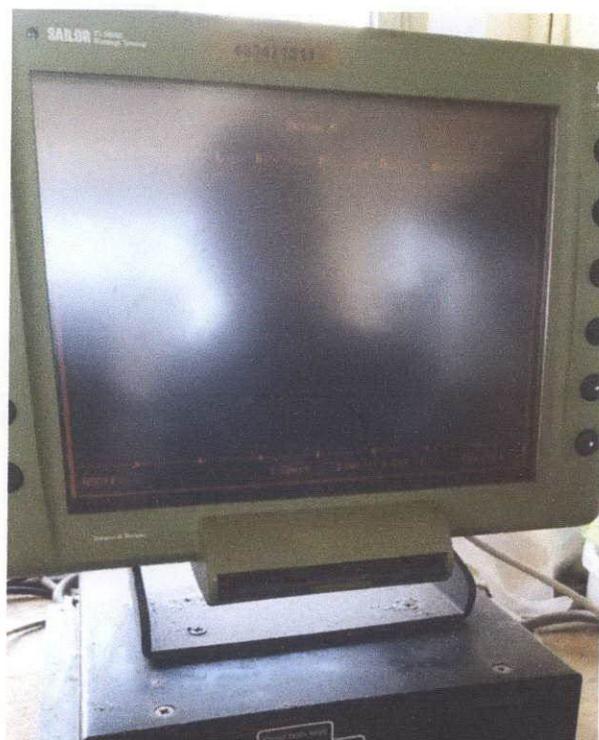
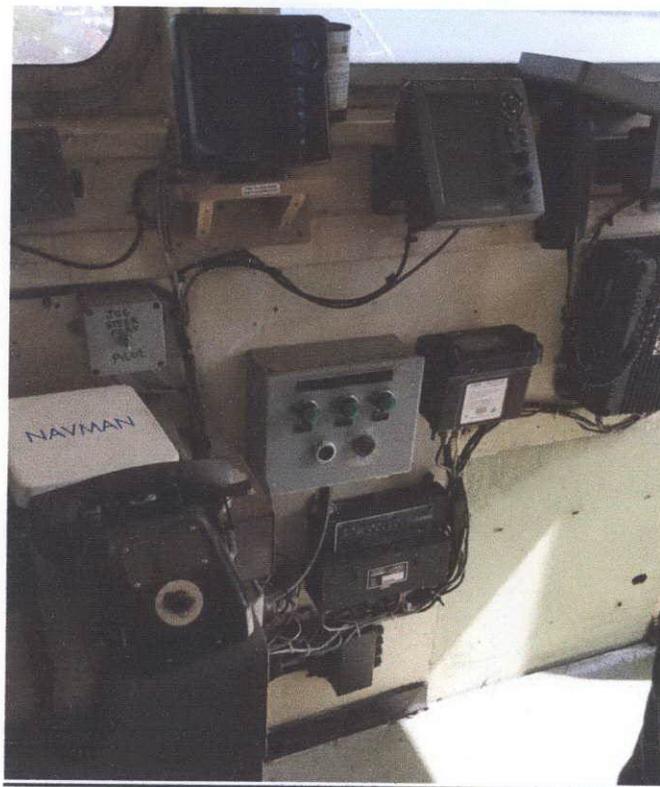
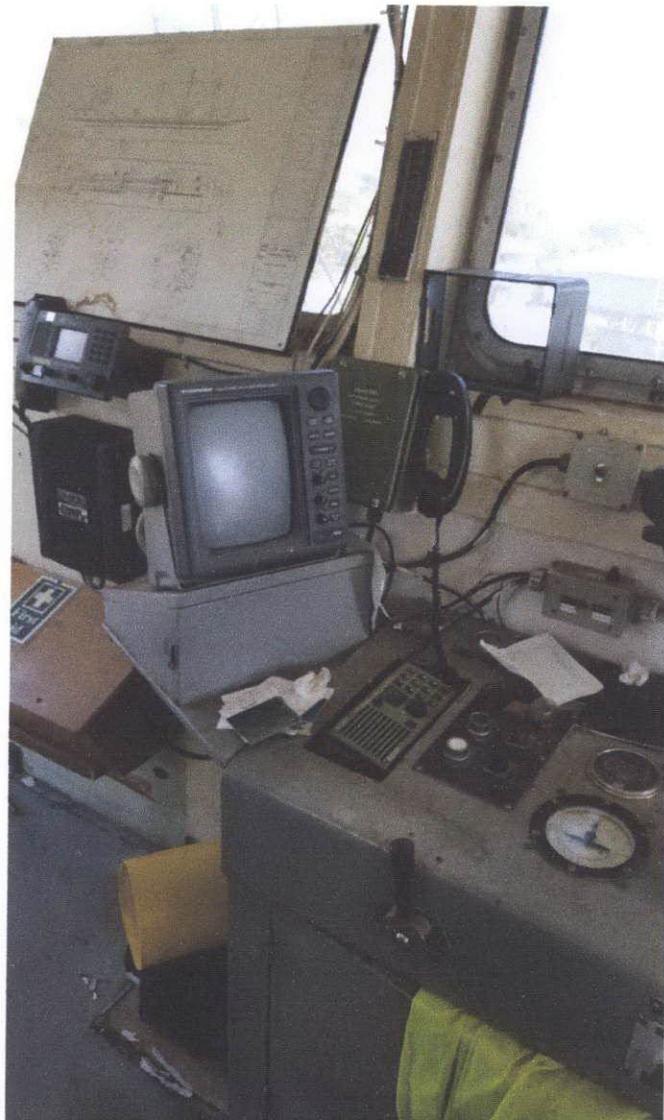
GRUPO 400

- a. Display de Radar: marca Furuno / modelo 1832, en mal estado.
- b. Antena de radar / scanner, modelo RSB-0071/serie R-163-4315, en buen estado.
- c. Radio HF/ Modelo ICM-700PRO, en buen estado

- d. Antena tuner o acopiador del radio HF marca JRC/Modelo NFC-196, en buen estado
- e. Antena HF/Marca Shakespeare STYKE393, en buen estado.
- f. Radio teléfono interno / modelo JSB-1966M, en buen estado.

- g. Fuente de poder, marca JRC de 24 voltios, en buen estado.
- h. Fuente de poder secundaria para el equipo de comunicaciones HF-de 24 voltios, en buen estado.

- i. Tres radios VHF
 - 1) Radio VHF/marca Sailor, modelo RT2048, estos tres componentes en mal estado.
 - 2) Marca JRC/Modelo VCM-1770
- j. Corredera/Marca Young, en buen estado

- k. Estación de radio teléfono secundario, modelo NCF-96DSC, en buen estado
- l. Cargadores de batería de respaldo del equipo de navegación, modelo BCA-1000-110-24/marca analitic system, en buen estado.

- m. Baliza argos GPS transmitter, no se energizo pero se supone está en buen estado.
